## Rapor Özeti

34 KLM 482

## VOLKSWAGEN PASSAT 1.6 TDI COMFORTLINE

| RAPOR NO | 26EDS000102 |

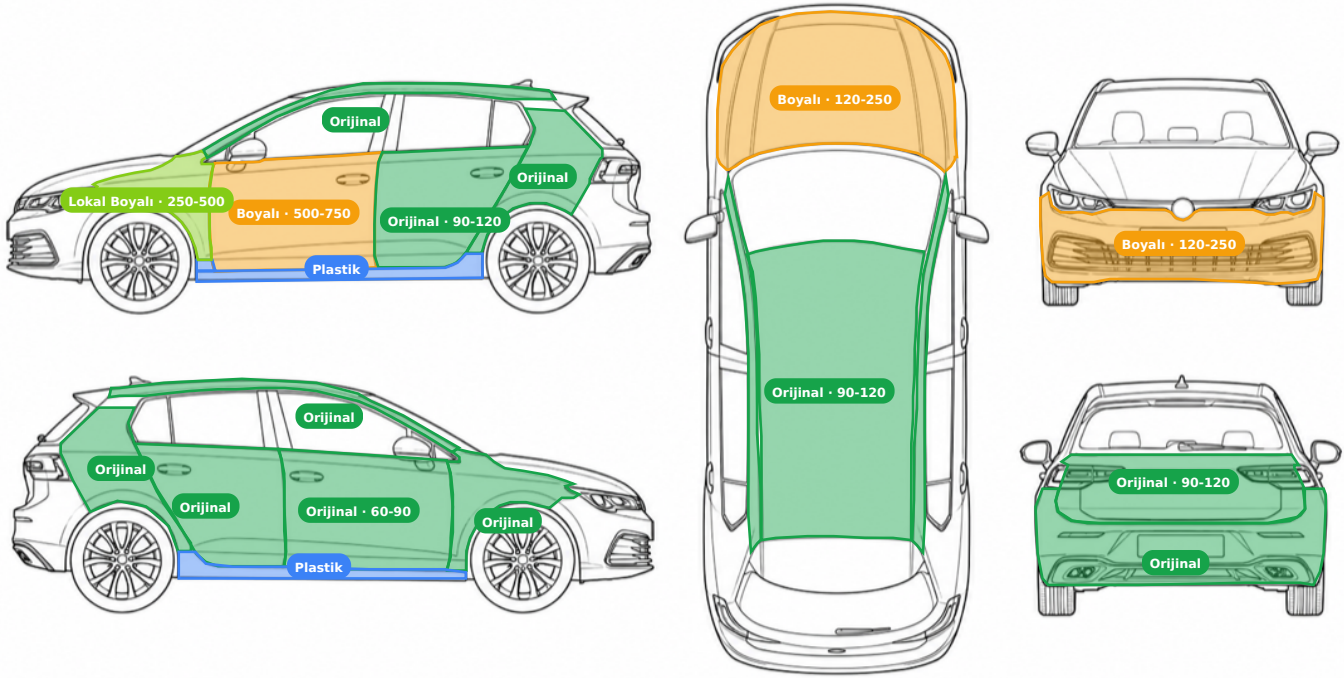
| 1 | 90-120 µm Tavan | Orijinal | 2 | 120-250 µm Ön Kaput | Boyalı |
| 3 | 90-120 µm Arka Bagaj Kapağı | Orijinal | 4 | 250-500 µm Sol Ön Çamurluk<br><i>Boyasız göçük düzeltme sonrası lokal rötuş mevcut</i> | Lokal Boyalı |
| 5 | 500-750 µm Sol Ön Kapı<br><i>Kapı komple boyalı, iççilik temiz</i> | Boyalı | 6 | 90-120 µm Sol Arka Kapı | Orijinal |
| 13 | Sağ Marşbiyel | Plastik | 14 | 120-250 µm Ön Tampon<br><i>Park sürtmesi kaynaklı boyanmış</i> | Boyalı |

Sol ön bölgede lokal boya işlemi mevcut; değişen dış panel yoktur. Araç genelinde kullanıma bağlı mikro çizikler bulunmaktadır.

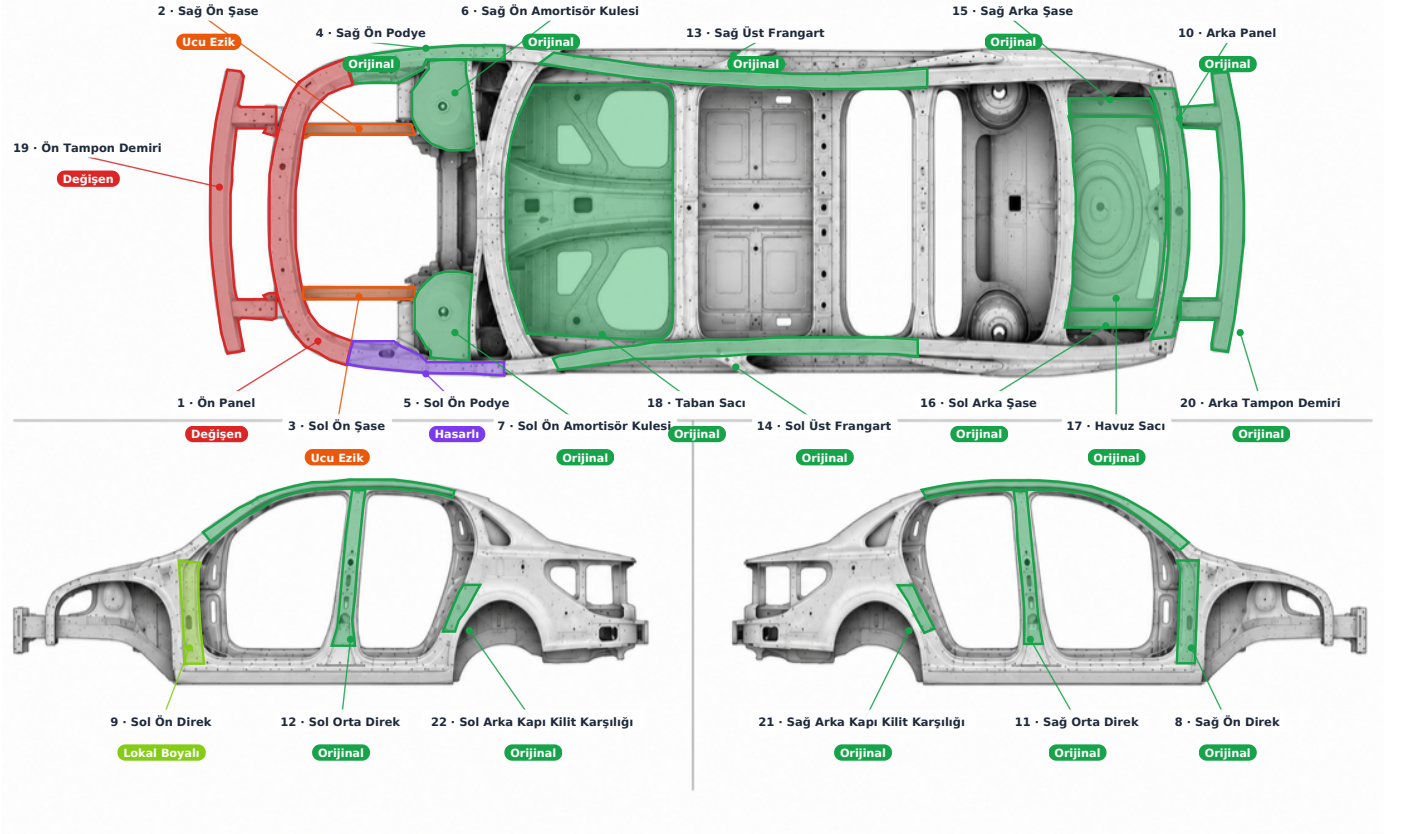
| 1 | Ön Panel | Değişen | 2 | Sağ Ön Şase | Ucu Ezik |
| 3 | Sol Ön Şase | Ucu Ezik | 4 | Sağ Ön Podye | Orijinal |
| | Şasi ezik ve eğri; hasar ve işlem mevcut | | | | |
| 5 | Sol Ön Podye | Hasarlı | 6 | Sağ Ön Amortisör Kulesi | Orijinal |
| 9 | Sol Ön Direk | Lokal Boyalı | 10 | Arka Panel | Orijinal |
| 19 | Ön Tampon Demiri | Değişen | 20 | Arka Tampon Demiri | Orijinal |

Ön panel ve ön tampon demiri değişmiş; sol/sağ ön şase uçları ezik. Orta ve arka bölüm şasi orijinaldir.

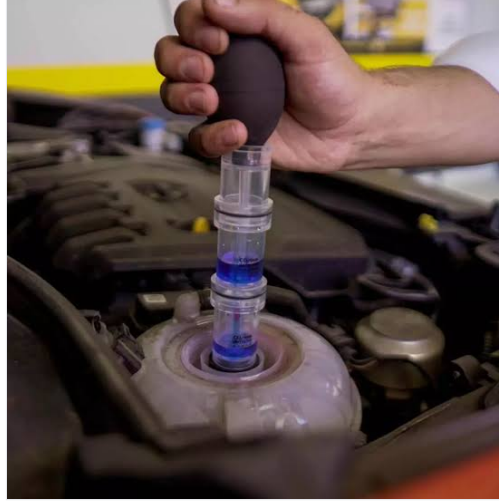
CIHAZ ÇIKTISI / TESPİT FOTOĞRAFI

**Kaçak Yok****NEGATİF — KAÇAK YOK**

CO/HC ölçümünde kaçak tespit edilmedi; soğutma sistemi basınç değerleri normal.
